# 原発ロボットの超小型化に成功

- ・ロボット用超小型カメラ, 操縦システムの開発
- ・従来の10分の1に小型化
- ・高まる天井裏点検のニーズに対応
- ・大成建設と事業化の検討

学校法人千葉工業大学

# 狭隘空間調査ロボットCHERI

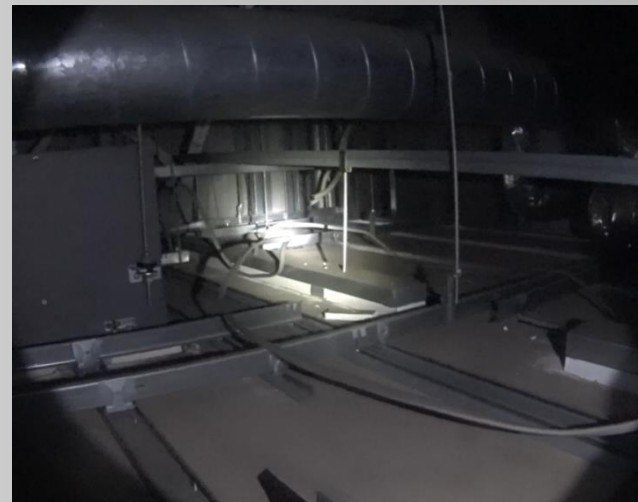
- 物陰など細部に目が届かない

- 天井板は非構造材なので人を支えられない
- 狭隘な空間である

Fig. 点検口から見た天井裏

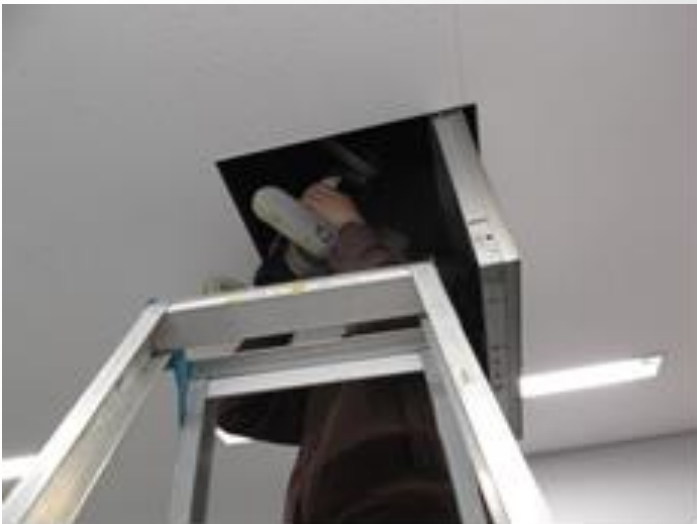
- 点検口からロボットを投入
- 天井裏のロボットを遠隔で操縦し，搭載されているカメラの映像により調査をおこなう

Fig. 天井裏への投入

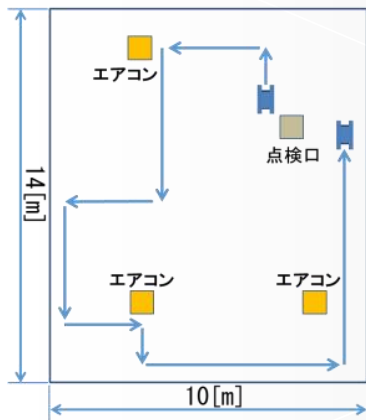
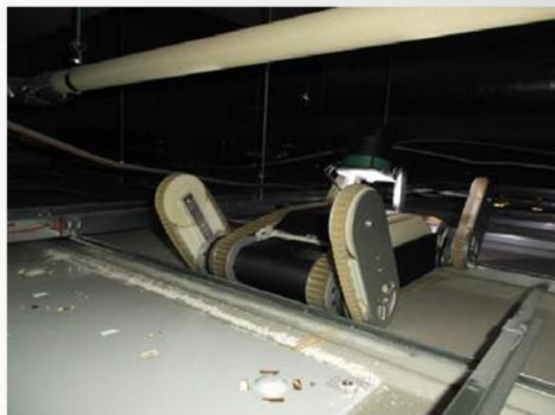
Fig.ロボットの点検経路
